## DOSSIER DE TRAITEMENT

### Bannières de procession

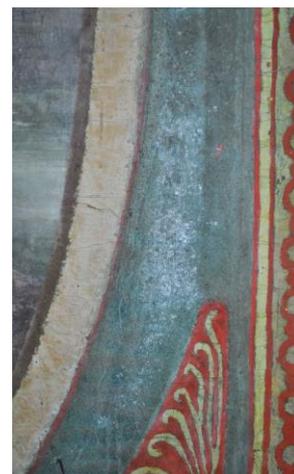
- Des moisissures formant des tâches blanches se développent sur le faux-cadre de la bannière de *Saint Privat*.

Moisissures blanches

Un fongicide a été appliqué par pulvérisation en trois passages successifs : nitrate d'éconazole dilué à 0.2% dans de l'alcool.

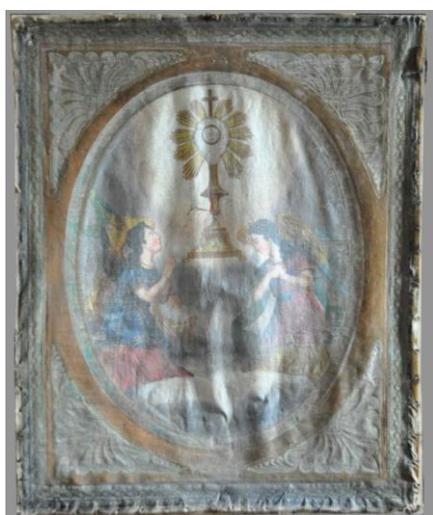
\* il n'offre pas de tension. De larges et importantes déformations verticales sont présentes sur les scènes historiées où la toile et les couches picturales sont fines. Par contre, ces déformations n'apparaissent pas avec autant d'ampleur sur les faux-cadres. Les tensions se répartissent différemment entre les deux parties à cause de leur différence de rigidité : la toile de l'ovale est souple, elle réagit facilement aux variations climatiques, elle est distendue. La couche picturale épaisse du faux-cadre contraint la toile et la rigidifie, la toile devient moins réactive aux variations climatiques.

*Adoration du saint-Sacrement* : vue en lumière rasante et détails de la fixation des bords

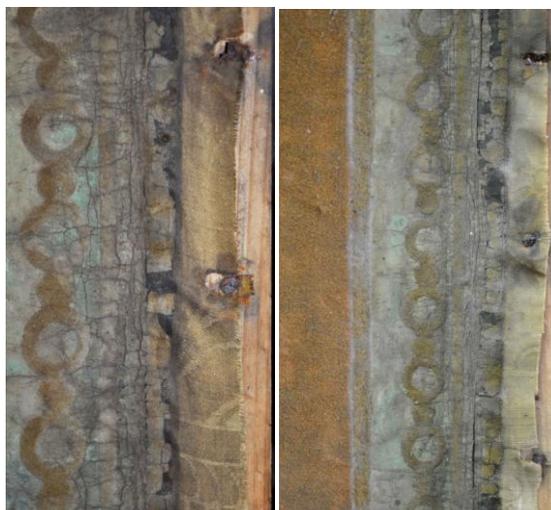
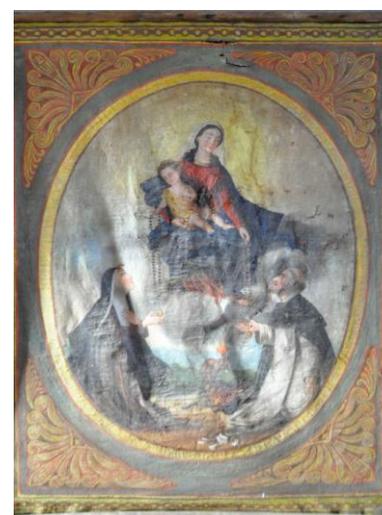
*Remise du Rosaire* : vue sous lumière rasante

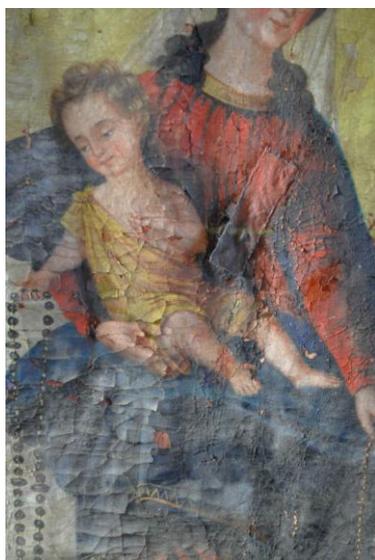
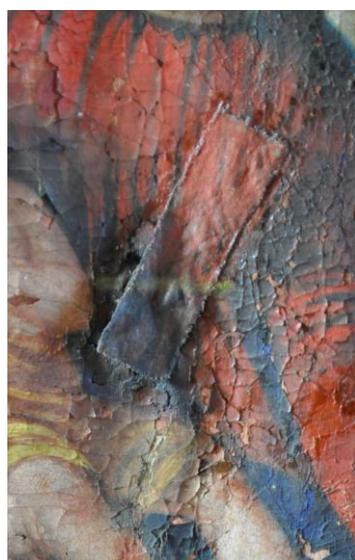
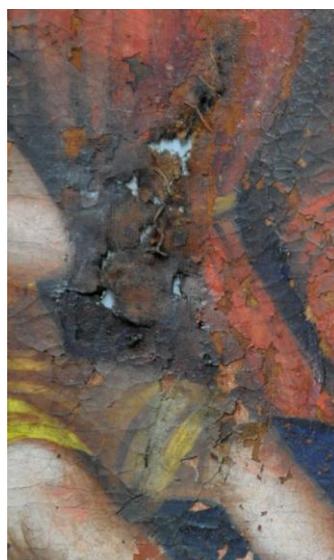
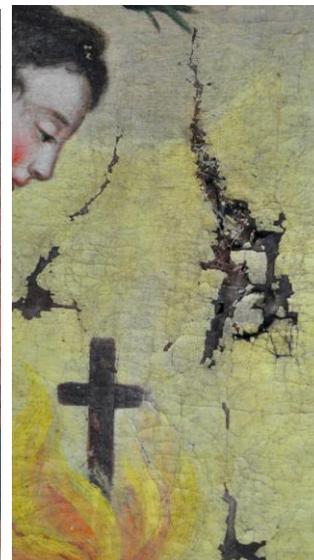
Certaines lacunes de toile ont été consolidées précédemment sur la bannière B : deux déchirures ont été cousues à larges points. Plus tard, une pièce en toile fine et peinte, a été collée avec un adhésif protéique sur la déchirure présente sur le buste de la Vierge. L'adhésion de la pièce est faible et irrégulière.

*Remise du Rosaire* : pièce sur une déchirure puis vue de la couture après retrait, détail de la déchirure au dos

Les pièces et coutures ont été retirées mécaniquement.

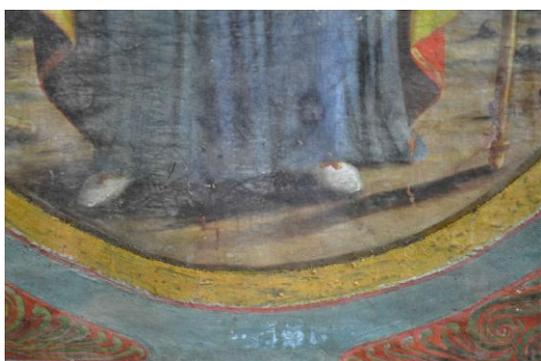
- Le vernis est oxydé formant un film jauni. Il est encrassé, chanci et tâché donnant un état de surface irrégulier.

*Saint Privat* : encrassement, chanci du vernis, lacune de couche picturale

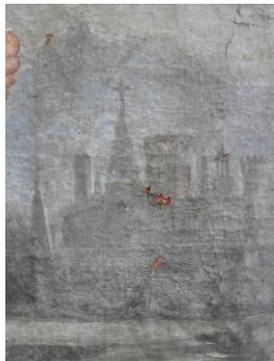
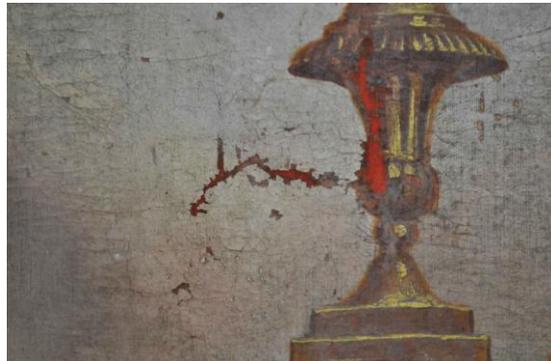
*Adoration du Saint-Sacrement* : lacune de couche picturale

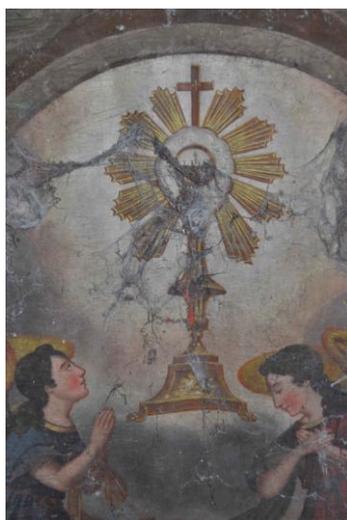
- Les couches picturales sont très encrassées, surtout les faces 2 en contact avec le mur sans aération depuis de nombreuses années : des toiles d'araignées et poussières se sont amassées entre la toile et le mur.

*Adoration du Saint-Sacrement* : tort encrassement, après dépose,

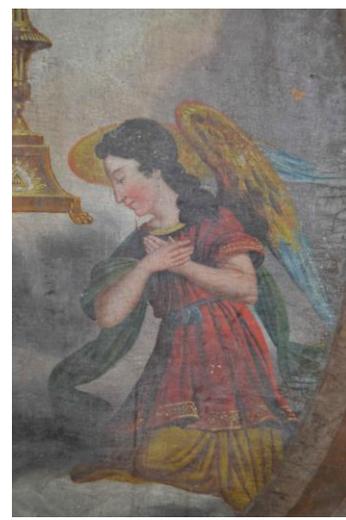
chanci de vernis, encrassement

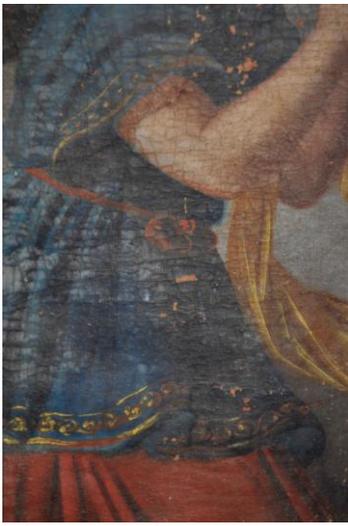
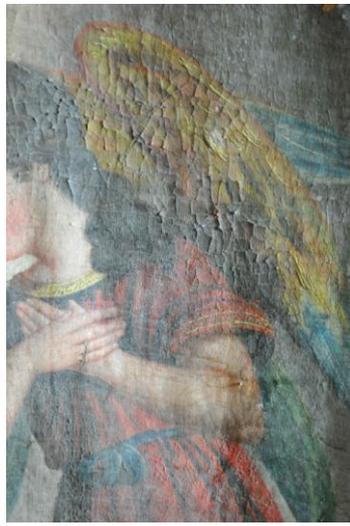
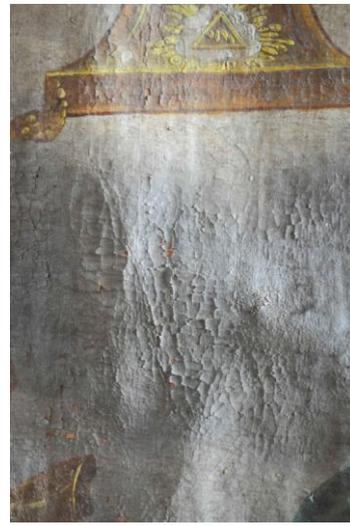
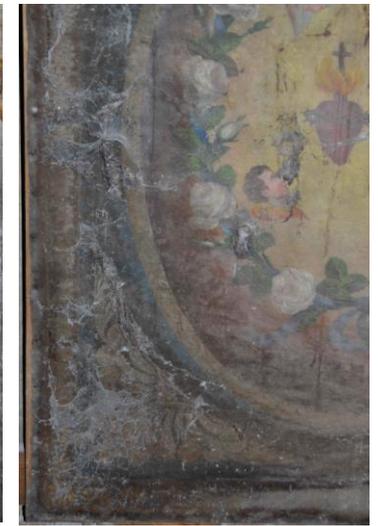
*Adoration du Saint-Sacrement* : chanci de vernis, vus des soulèvements sous lumière rasante

*Adoration du Sacré-Cœur* : encrassement, vue après dépose

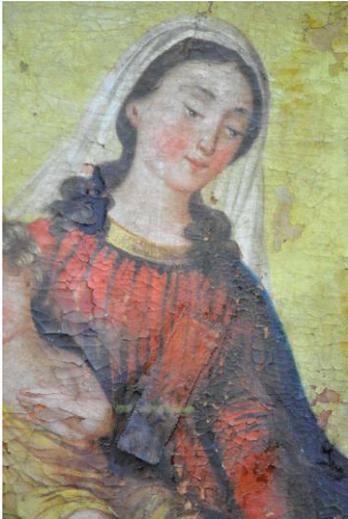
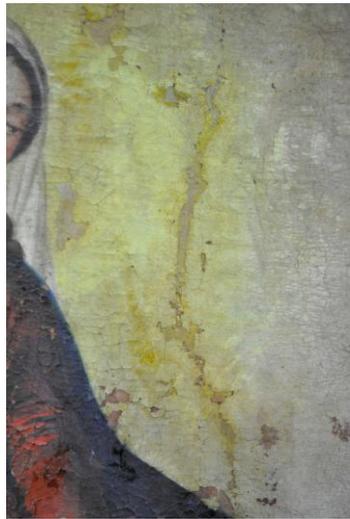
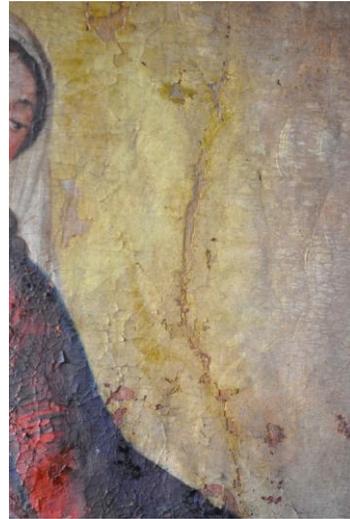
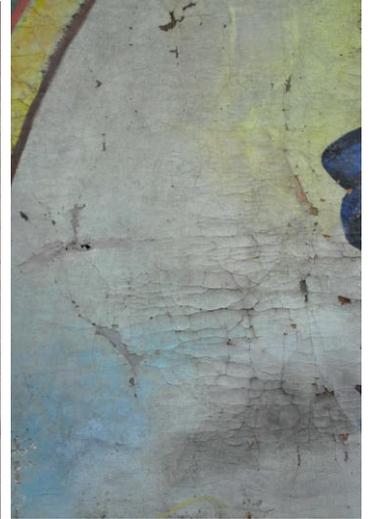
- Sur les scènes historiées de la bannière 2, l'adhésion entre la préparation et le support est mauvaise : les variations dimensionnelles répétitives de la toile entraînent une rupture du film d'huile en suivant le réseau de craquelures d'âge et un écaillage en cuvette irrégulier. Des soulèvements avec perte de matière sont nombreux sur les drapés et couleurs sombres. En fonction des déformations et des plis de toile, on assiste à des chevauchements d'écailles. Pour la seconde bannière, les soulèvements sont présents mais moins nombreux et entraînent moins de lacunes.

- Sur la bannière de la *Remise du Rosaire*, ayant subi plusieurs interventions précédentes, des repeints huileux épais recouvrent les lacunes de couche picturale anciennes sur l'ovale, face 1. Ils sont appliqués directement sur la toile et débordent sur la couche picturale. Ils sont disgracieux et augmentent l'oxydation et la rigidification de la toile.

*Remise du Rosaire* : vues des lacunes et soulèvements de couche picturale, des repeints et des chancis de vernis

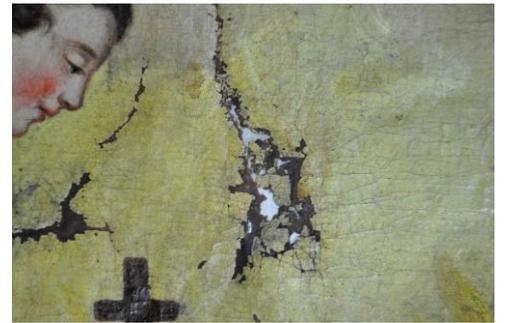
*Remise du Rosaire* : après greffes d'intissé et retouche

Les lacunes de toile ont été comblées avec des pièces en intissé collées comme les pontages.

Les pontages et greffes ont été retouchés avec des jus colorés (pigments + vernis à retoucher).
